Mit dieser Safety Alert möchten wir Sie auf eine Gefahrensituation im Wartehafen von Spijk aufmerksam machen, insbesondere bei Flut und schlechter Sicht.

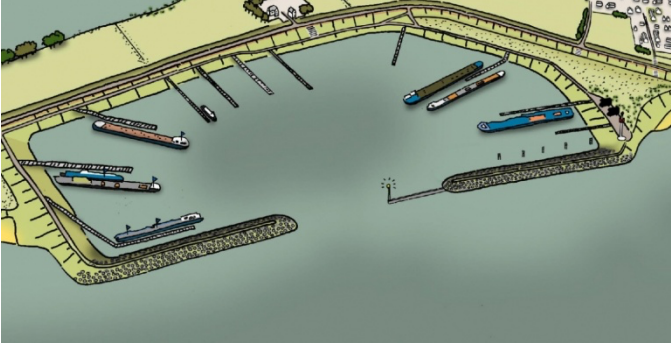
Dieser relativ neue Hafen verfügt über eine Spundwand, die bei Ebbe gut sichtbar ist, bei Flut jedoch unter Wasser verschwindet.

Zusätzlich scheint die Boje zu fehlen.

Situation mit niedrigem Wasserstand	Situation bei Hochwasser

- Überprüfen Sie stets sowohl das Radar als auch das ECDIS. Beide liefern Informationen auf unterschiedliche Weise und bieten so einen zuverlässigeren Überblick.
- Halten Sie Ausschau nach einem Ausguck, der die Lage besser im Blick hat, insbesondere bei Nebel oder eingeschränkter Sicht.
- Fahren Sie langsam.
- Vermeiden Sie im Zweifelsfall die Hafeneinfahrt.

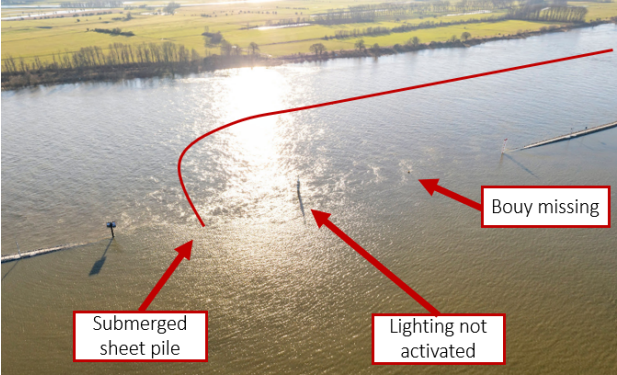
- Kollisionen mit untergetauchten Spundwänden (bei Hochwasser und/oder schlechter Sicht)
