## Introductie

Recent deed zich een incident voor waarbij een schip na het losmaken van de ligplaats niet kon vertrekken. Vanuit de stuurhut leek er geen probleem te zijn. Het bedieningssysteem gaf aan dat de spudpalen volledig waren opgehaald en ook de camerabeelden vertoonden geen bijzonderheden. Toch bleek één van de spudpalen nog contact te maken met de bodem van de haven. Hierdoor kon het schip niet vrijkomen van haar ligplaats.

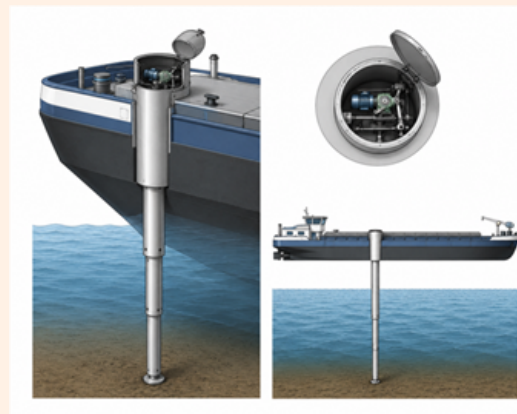
De betreffende spudpaal bestaat uit drie uitschuifbare buizen. De twee binnenste buizen, inclusief de draagring van de buitenste buis waren volledig opgehaald en geborgd. Voor de bemanning waren er daardoor geen zichtbare aanwijzingen dat er iets mis was.

De buitenste buis rust in ingetrokken toestand met een draagring op de binnenste buizen. De lasverbinding van deze draagring was losgekomen, waardoor de buitenste buis naar beneden is gezakt. Omdat er slechts enkele meters water onder het schip stond, viel de buis niet volledig uit de constructie, maar kwam deze op de bodem van de haven terecht terwijl hij nog gedeeltelijk in het schip aanwezig was. Hierdoor kon het schip niet van haar plek.

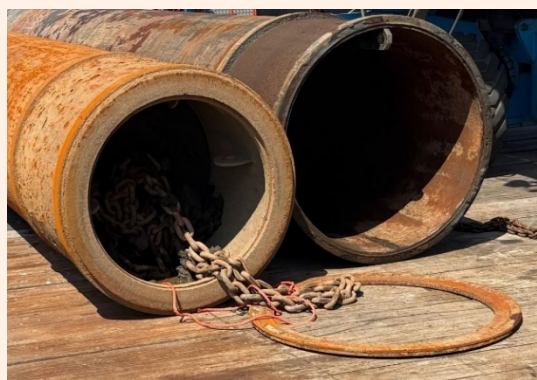
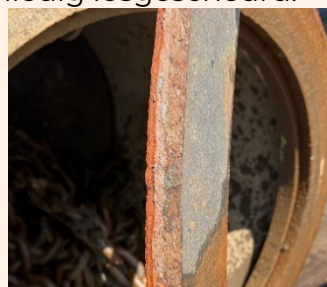
De draagring was met een hoeklas aan de buitenste buis bevestigd. Na 5 jaar gebruik is de lasverbinding te zwak gebleken en volledig losgescheurd.

- Gebruik spudpalen waarvoor ze ontworpen zijn. Houdt rekeningen met belastingen die kunnen optreden.
- Vertrek pas als de spudpalen boven en geborgd zijn. Controleer extra of alles ook echt boven is.
- Vraag de fabrikant naar de handleiding en onderhoudsvoorschriften.
- Instrueer de bemanning over gebruik en onderhoud.
- Houd bij aanschaf en inbouw rekening met toekomstige inspectie en onderhoud.
