## Einleitung

Vor Kurzem ereignete sich ein Vorfall, bei dem ein Schiff nach dem Lösen vom Liegeplatz nicht ablegen konnte. Vom Steuerhaus aus war kein Problem erkennbar. Das Bediensystem zeigte an, dass die Spudpfähle vollständig eingefahren waren, und auch die Kamerabilder zeigten keine Auffälligkeiten. Dennoch stellte sich heraus, dass einer der Spudpfähle noch Kontakt mit dem Hafenboden hatte. Dadurch konnte sich das Schiff nicht vom Liegeplatz lösen.

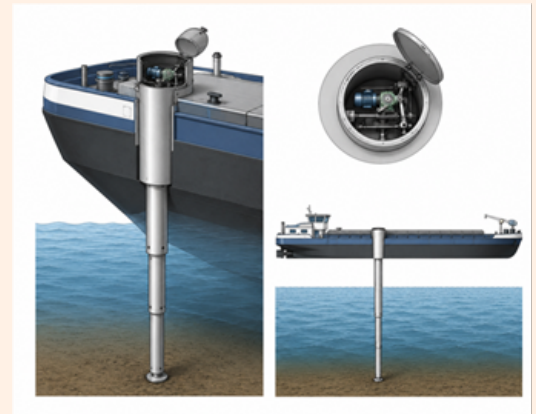
Der betreffende Spudpfahl besteht aus drei teleskopierbaren Rohren. Die beiden inneren Rohre sowie der Tragrings des äußeren Rohres waren vollständig eingefahren und gesichert. Für die Besatzung gab es daher keine sichtbaren Hinweise darauf, dass etwas nicht in Ordnung war. Im eingefahrenen Zustand ruht das äußere Rohr normalerweise auf einem Tragrings, der an den inneren Rohren befestigt ist. Die Schweißverbindung dieses Tragrings hatte sich gelöst, wodurch das äußere Rohr nach unten absackte. Da sich unter dem Schiff nur wenige Meter Wasser befanden, fiel das Rohr nicht vollständig aus der Konstruktion heraus. Stattdessen setzte es auf dem Hafenboden auf, während es sich noch teilweise im Schiff befand. Dadurch konnte das Schiff seinen Liegeplatz nicht verlassen.

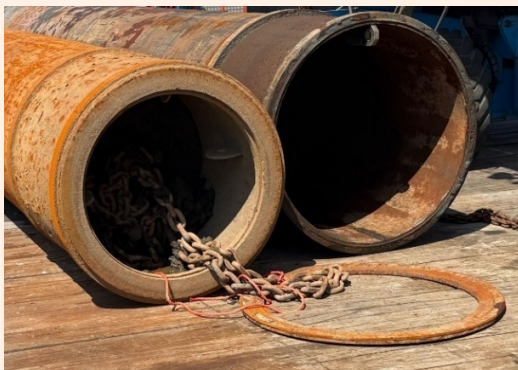
Der Tragrings war mittels einer Kehlnaht mit dem äußeren Rohr verschweißt. Nach fünf Jahren Einsatz erwies sich die Schweißverbindung als nicht ausreichend belastbar und riss vollständig ab.

- Verwenden Sie Spudpfähle ausschließlich für den vorgesehenen Einsatzzweck und berücksichtigen Sie die dabei auftretenden Belastungen.
- Legen Sie erst ab, wenn die Spudpfähle vollständig eingefahren und gesichert sind. Kontrollieren Sie zusätzlich, ob sie tatsächlich vollständig hochgezogen sind.
- Fordern Sie beim Hersteller die Betriebsanleitung sowie die Wartungsvorschriften an.
- Unterweisen Sie die Besatzung in der richtigen Bedienung und Wartung der Spudpfähle.
- Berücksichtigen Sie bereits bei der Anschaffung und dem Einbau die Anforderungen an zukünftige Inspektionen und Wartungsarbeiten.
