Met deze Safety Alert willen we uw aandacht vestigen op een gevaarlijke situatie in de wachthaven van Spijk, met name bij hoogwater en slecht zicht.

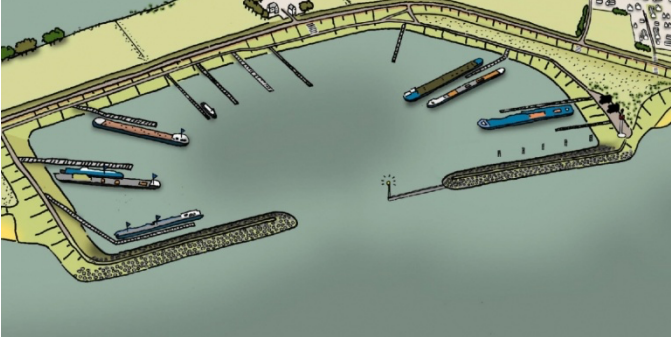
Deze relatief nieuwe haven heeft een damwand die bij laagwater duidelijk zichtbaar is, maar bij hoogwater onder water verdwijnt.

Situatie bij laag water	Situatie bij hoog water

- Controleer altijd zowel de radar als de ECDIS. Beide systemen geven op een andere manier informatie, wat een betrouwbaarder overzicht biedt.
- Houd een uitkijkpost voorop die de situatie beter in de gaten houdt, vooral bij mistig weer of beperkt zicht.
- Gebruik een langzame snelheid
- In het geval de situatie onduidelijk is, vaar de haven niet binnen.
